Dunaújvárosi partbiztosítási munkálatok

ANDAI PÁL—EGRI GYÖRGY

Az Építőipari Tudományos Egyesület a Közlekedés Tudományi Egyesülettel, a Magyar Hidrológiai Társasággal, a Magyar Honi Földtani Társulattal közösen 1968. VI. 25-én egész napos munkahelyi bemutatót rendezett Dunaújvárosban. A kirándulás célja a dunaújvárosi löszpart rendezésének és a partbiztosítással kapcsolatos műtárgyak bemutatása volt.

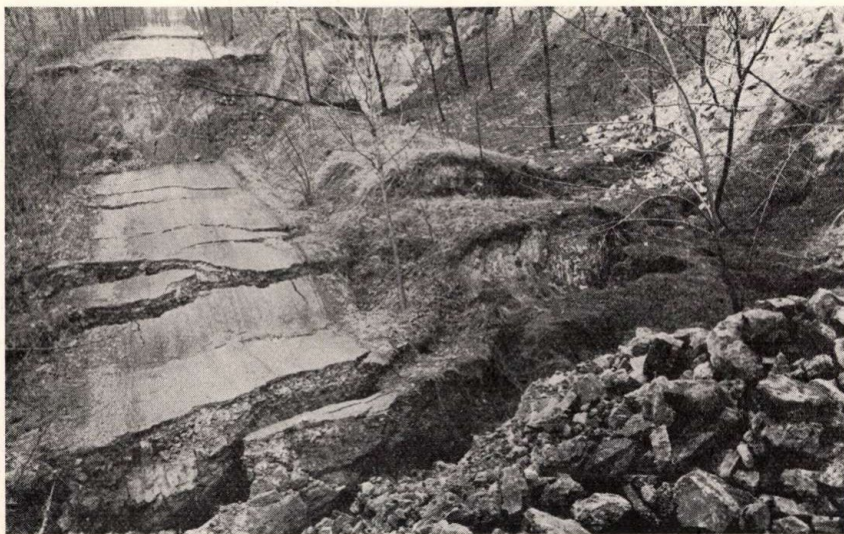
Az utolsó évtizedek legnagyobb csúszása a vasműi szakaszon 1964 februárjában következett be. A megcsúszott szakasz hossza 1,3 km volt és több mint 10 millió m³ föld mozdult el. E nagyarányú partmozgás okainak pontosabb tisztázására, valamint a további partszakaszok állékonysági viszonyainak meghatározására részletes feltárási munkák kezdődtek meg. A csúszás mértékének szemléltetésére az 1. és 2. ábra mutat be két fényképfelvételt.

1. ábra. Csúszás utáni állapot

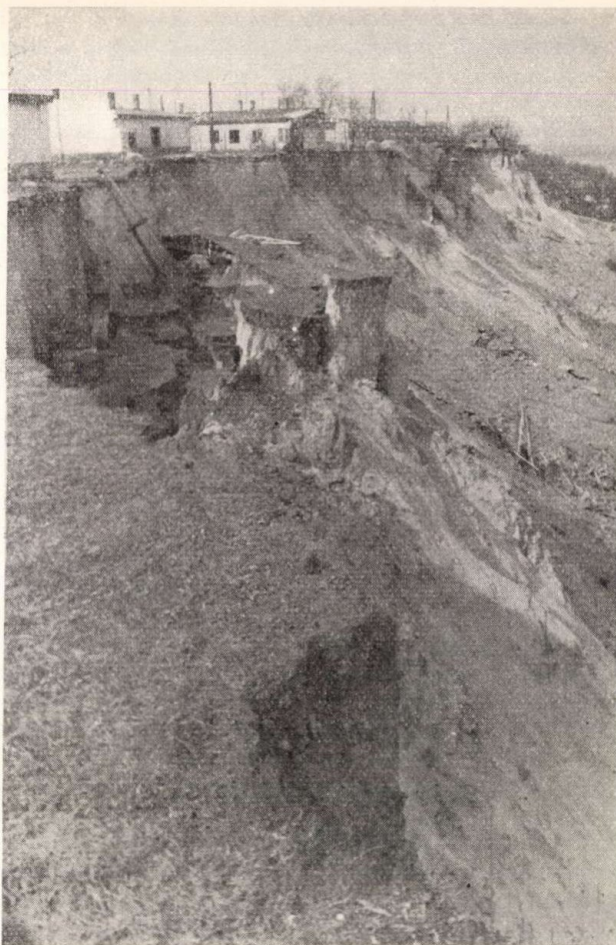
2. ábra. Csúszás utáni állapot

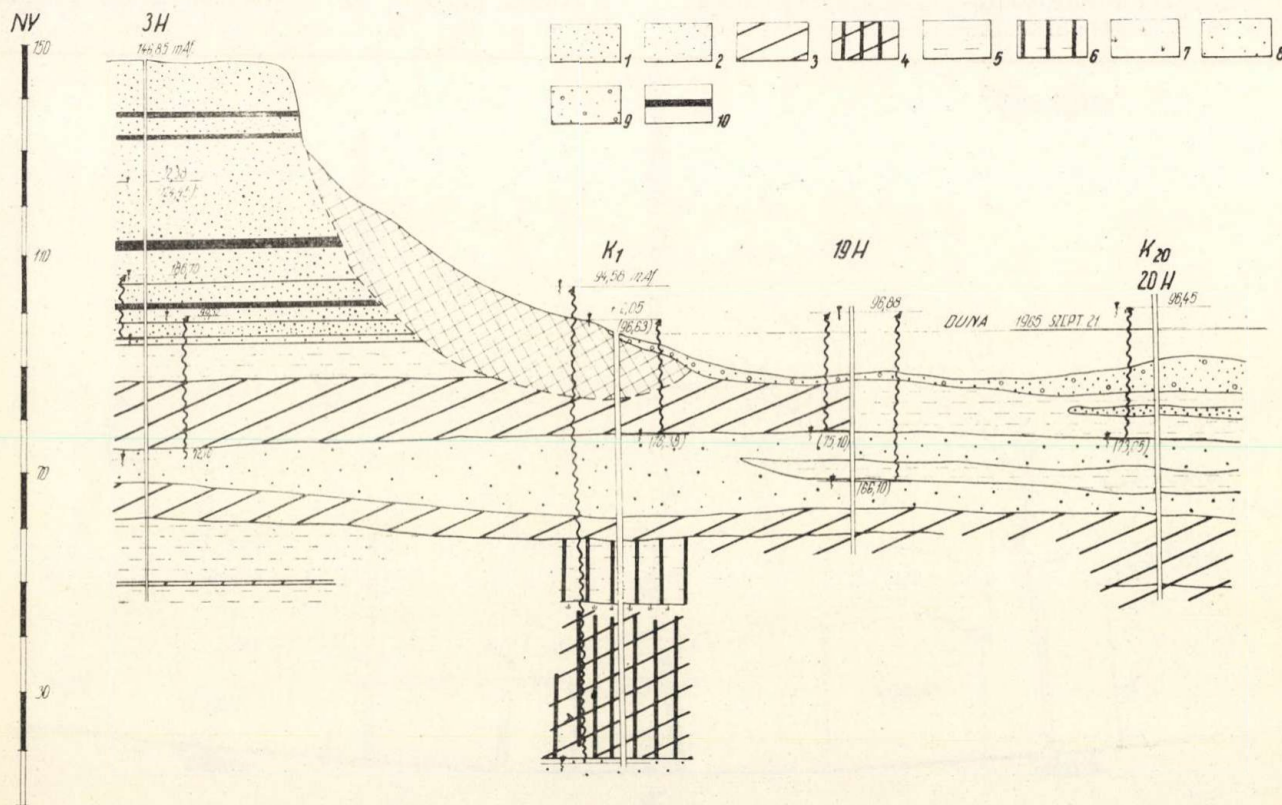
3. ábra. A dunaújvárosi löszfennsík geológiai felépítése

1. lösz, 2. átdolgozott lösz, 3. agyag, 4. agyag homokkő padokkal, 5. iszap, 6. iszap mészkőpadokkal, 7. tőzeg, 8. homok, 9. kavicsos homok, 10. vályog

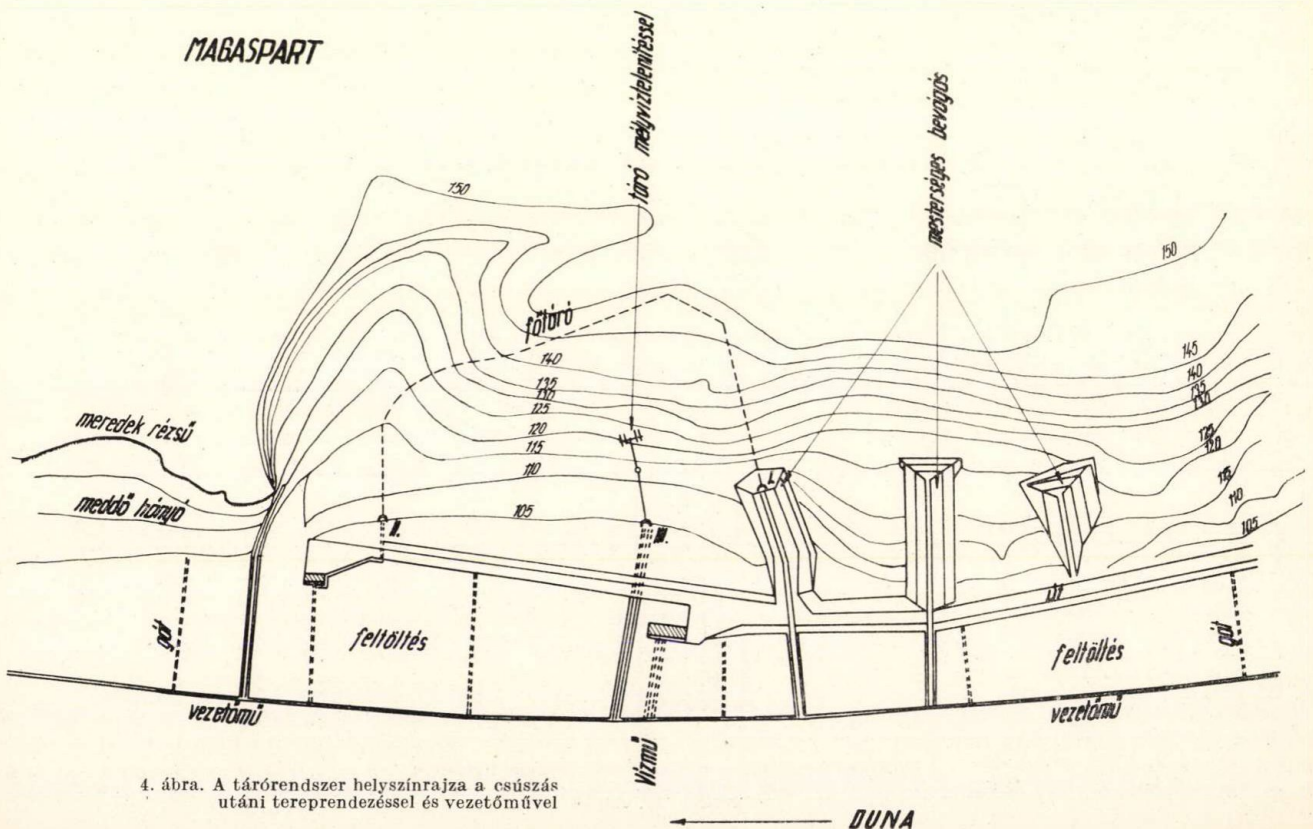
4. ábra. A tárórendszer helyszínrajza a csúszás utáni tereprendezéssel és vezetőművel

Az 1964. évi csuszamlás területén a vasműi szivattyútelepek mögötti löszdombban levő talajvíz szintjének leszállítása, valamint a 9—100 m A. f. közötti rétegekben levő nyomás alatti rétegvíz megcsapolása céljából szivárgótáró rendszer épült. A tárórendszer lényegileg két egymástól független táróból áll (4. ábra).

A 709 m hosszú főtáró az I. sz. szivattyúteleptől északra levő bevágásból indul és karéjalakban haladva a II. sz. szivattyútelepnél éri el a II. sz. kapuzatot. A tárónak nagyrésze (kb. 400 fm) légnyomás mellett épült, mivel csak így lehetett a helyenként jelentkező átázott iszaprétegeken áthaladni. A táró hathatós szellőzését 2 db, felszínre

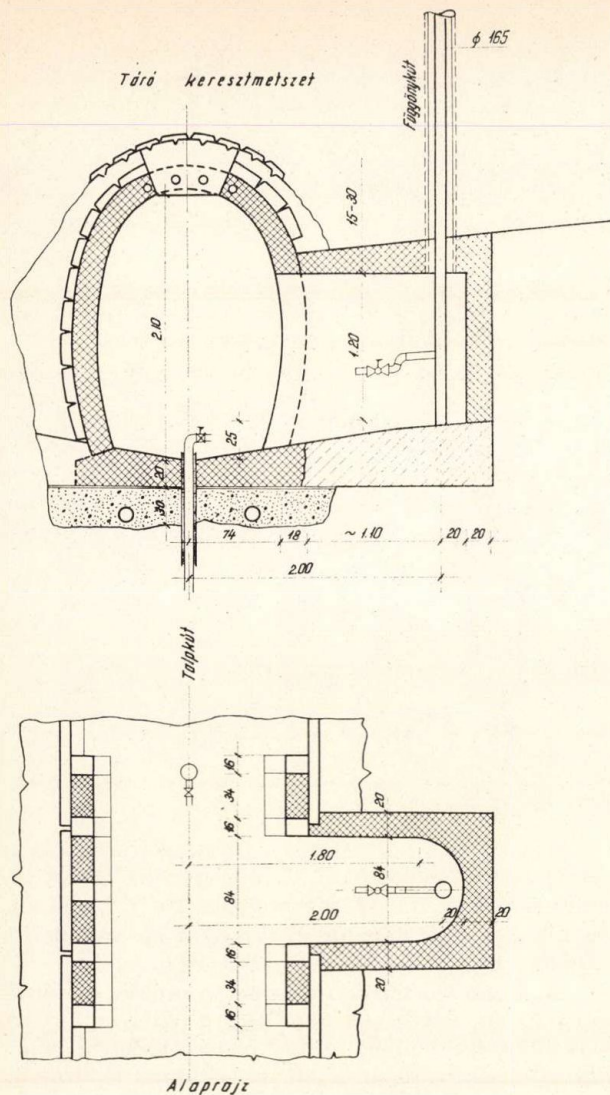
5. ábra. Táró, függöny és talpkutakkal

vezető akna biztosítja. A 120—124 m A. f. szintekben található talajvíz leszállításának érdekében a táró mellé 26 db kútból álló kútfüggönnyt létesítettek. A kutak egymástól való távolsága a talajvíz áramlási irányába eső tárószakaszon átlagosan 16 m. A kutak a vizet a táróhoz csatlakozó és utólag kitört fülkékben bocsátják a táróba (5. ábra).

A 90—100 m A. f. közti homokrétégben levő, nyomás alatti rétegvíz nyomásának csökkentése érdekében a táróból 21 db megcsapoló talpkutat fúrtak. A nyomás alatti rétegvíz talpkutak megfúrása és megfelelő szűrőzése csak hosszabb kísérletezés alapján volt megoldható. A talpkutak által termelt vizet a táró vezeti le.

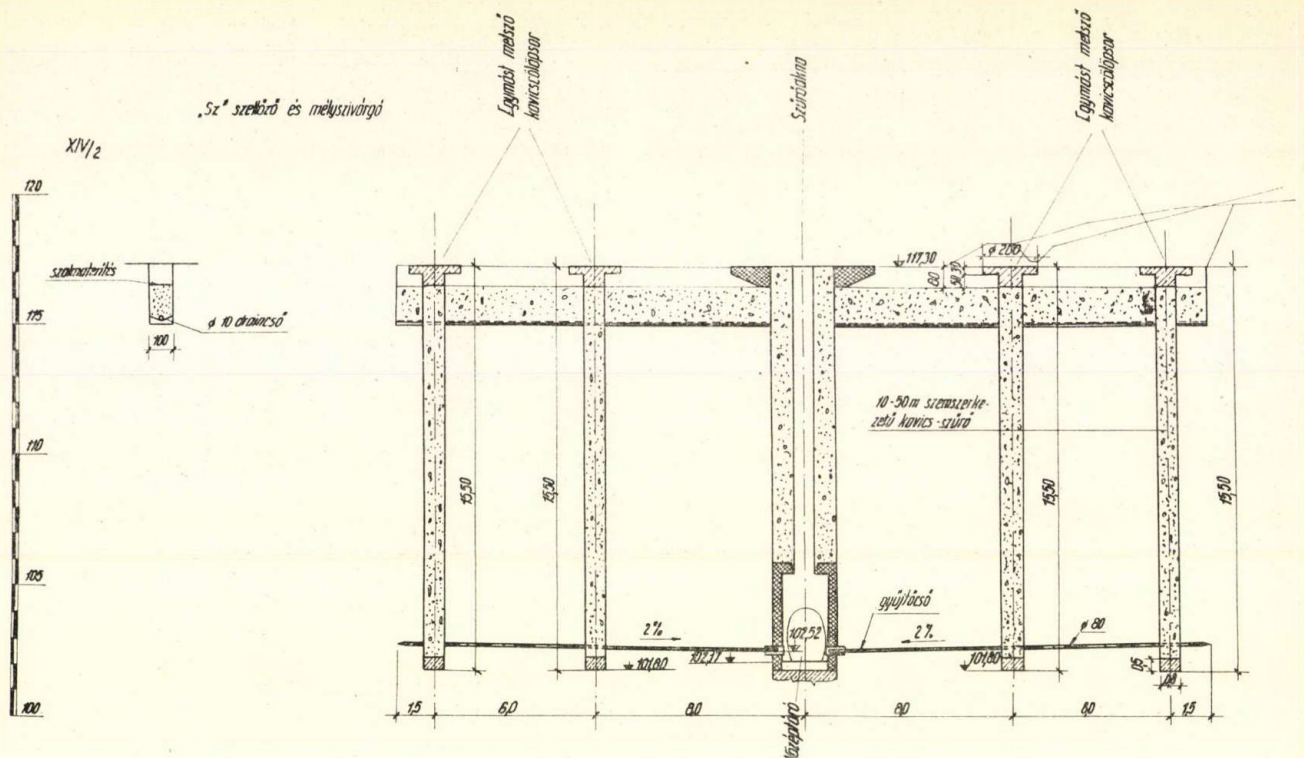
6. ábra. Középtáró mélyszivárgóval

Az átnedvesedett és folyós talaj kiszárítása érdekében a táró csonka végének vonalában a felszínről vákuumkutakkal történt víztelenítés segítségével acéltübingekből összeállított 3,0 m átmérőjű aknát süllyesztettek le a táró fenékvonaláig (6. ábra). Az aknának a táróval történt összekötése után a tárócsonk végén az akna alakjának megfelelő vasbeton falazatú fülke készült vb. lefedéssel. E fülke födémlemezére ültették rá a 0,8 m belső átmérőjű, vízszintes irányban átlukasztott kútgyűrűket. Az akna és kútgyűrűk közti tér graduált szűrőkavicssal lett kitöltve. A sárfolyás nagyobb területen való megcsapolása céljából a szűrőaknához csatlakozóan, annak hatósugarát növelendő, az aknától északi és déli irányban 2—2 sor egymást metsző kavicscölöpökből készült mélyszivárgó létesült. A kavicscölöpöket a Benotó-gép segítségével fúrták. A kavicscölöpök elkészítése után az akna alján levő fülkéből közel vízszintes, a cölöpsorok helyén perforált csápokot hajtottak ki a mélyszivárgók megcsapolása céljából. A csápok a megszárt rétegvizet a fülkébe ürítik. Ugyancsak az aknafülkéből lemélyített talpkút segítségével az I. sz. nyomás alatti rétegvizet is megcsapoljuk. A szivárgórendszer megépítése óta hibátlanul mű-
